## Tragmasten – *Support pole*

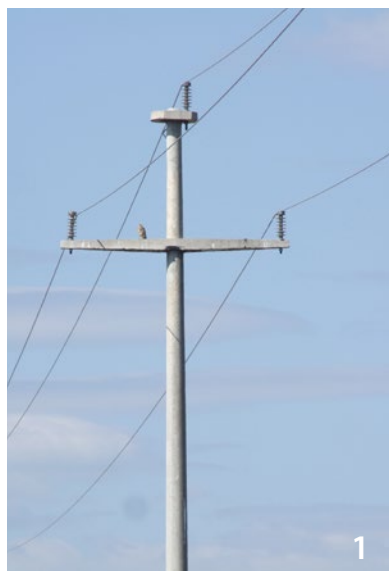
1 Tragmasten mit Stützisolatoren aus Komposit 10-20 kV (Sarandinovo ID95) – Totfund Adlerbussard *B. rufinus* – 1 Support pole with composite pin insulators 10-20 kV (Sarandinovo ID95) – found dead Long-tailed Buzzard *B. rufinus*

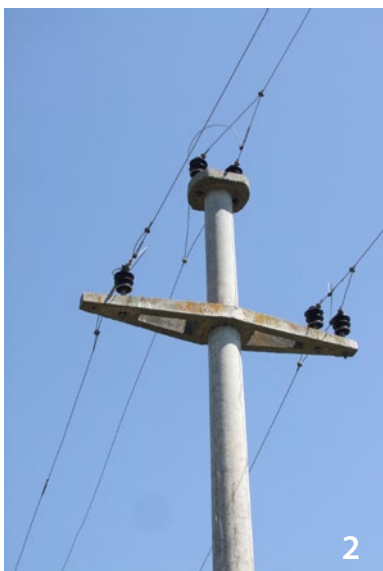
2 Tragmasten mit Stützisolatoren aus Keramik 10-20 kV (Topolchani ID194) – Totfund Elster *P. pica* – 2 Support pole with ceramic pin insulators 10-20 kV (Topolchani ID194) – found dead Magpie *P. pica*

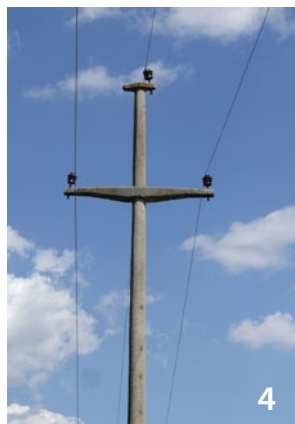
4 Tragmasten mit Stützisolatoren aus Keramik 10-20 kV (Topolchani ID231) – Totfund Rötelfalke *F. naumanni* – 4 Support pole with ceramic pin insulators 10-20 kV (Topolchani ID231) – found dead Lesser Kestrel *F. naumanni*

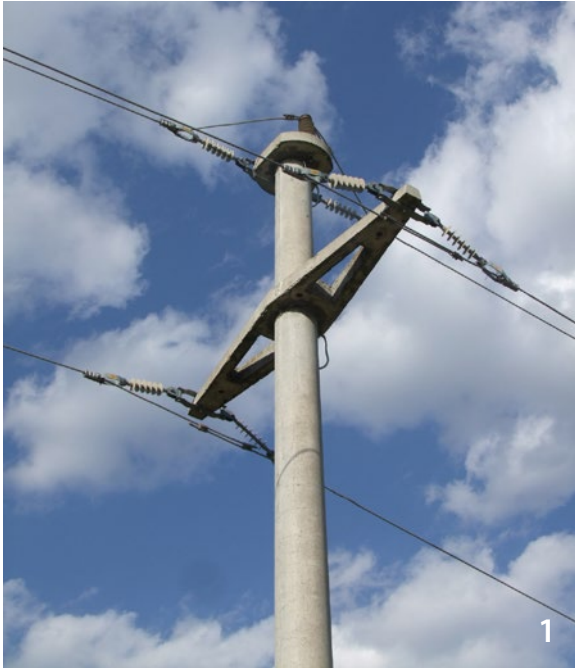
1 Abspannmasten mit ventraler Überbrückung und Stützisolator aus Komposit auf Mastkopf 10-20 kV (Dolneni ID162) – Totfund Schwarzstirnwürger *L. minor* – 1 *Strain pole with horizontal insulator string, ventral jumper and composite pin insulator whit jumper cable on pole top 10-20 kV (Dolneni ID162) – dead Lesser grey shrike L. minor*

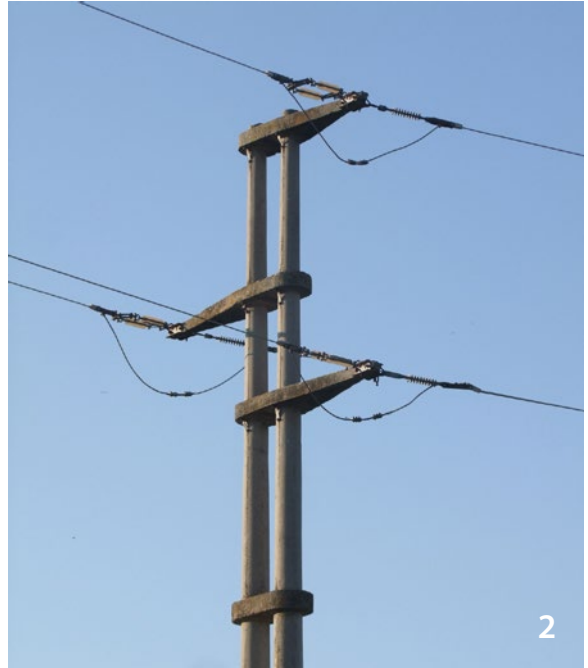
2 Abspannmasten mit horizontalen Isolatorenkette 35 kV (Berovci ID170) – Totfund Weißstorch *C. ciconia* – 2 *Strain pole with horizontal strain insulator string and ventral jumper 35 kV (Berovci ID170) – found dead White stork C. ciconia*

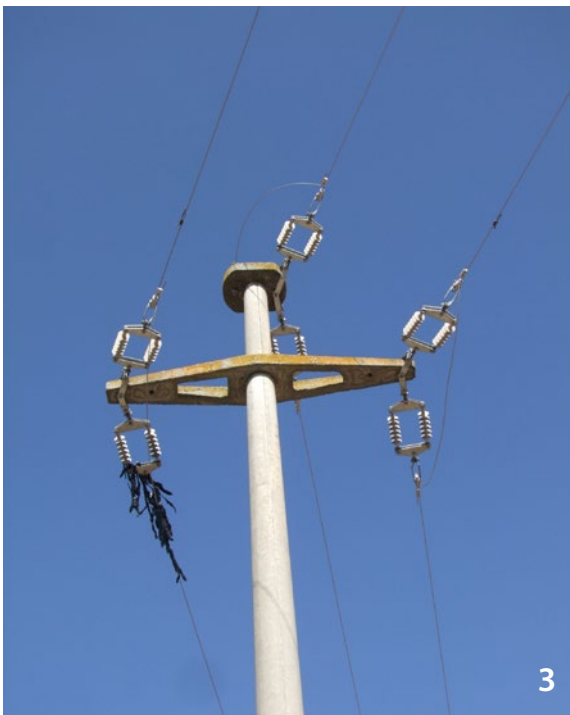
3 Abspannmasten mit horizontalen Isolatorenkette und Stützisolator aus Komposit auf Mastkopf (Kanatlarci ID243) – Totfund Dohle *C. monedula* – 3 *Strain pole with horizontal double strain insulator string and composite pin insulator whit jumper cable on pole top (Kanatlarci ID243) – found dead Jackdaw C. monedula*

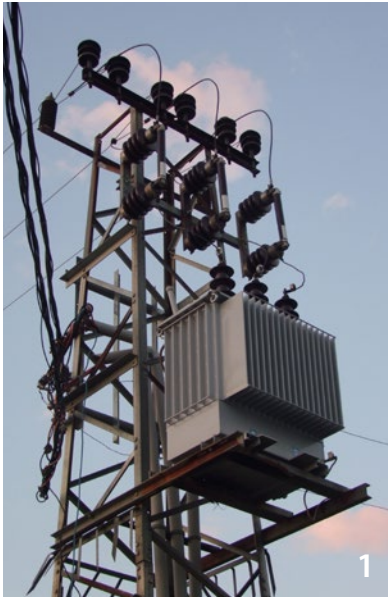
1 Transformatormasten aus Stahlgitter mit Stützisolatoren 10-20 kV (Noshpal ID315) – Totfund Weißstorch *C. ciconia* – 1 Transformer pole made of steel mesh with pin insulators, 10-20 kV (Noshpal ID315) – found dead White stork *C. ciconia*

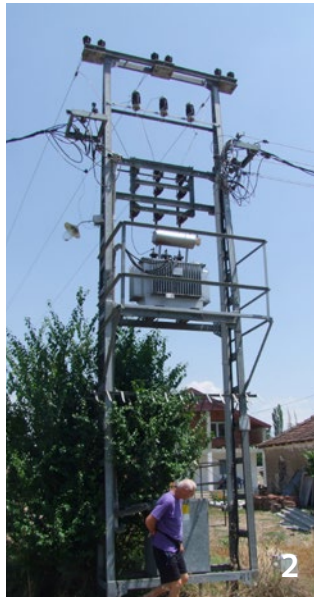
2 Transformatormasten aus Stahlgitter mit Stützisolatoren 10-20 kV (Trap ID 360) – Totfund Weißstorch *C. ciconia*, Elster *P. pica*, Straßenraube *C. livia* f. domestica – 2 Transformer pole made of steel mesh with pin insulators, 10-20 kV (Trap ID360) – found dead White stork *C. ciconia*, Magpie *P. pica*, and Feral pigeon *C. livia* f. domestica

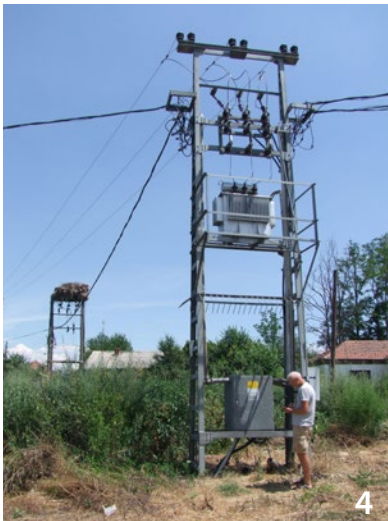
4 Transformatormasten aus Stahlgitter mit Stützisolatoren 10-20 kV (Optichari ID451) – Totfund Elster *P. pica* – 4 Transformer pole made of steel mesh with pin insulators, 10-20 kV (Optichari ID451) – found dead Magpie *P. pica*

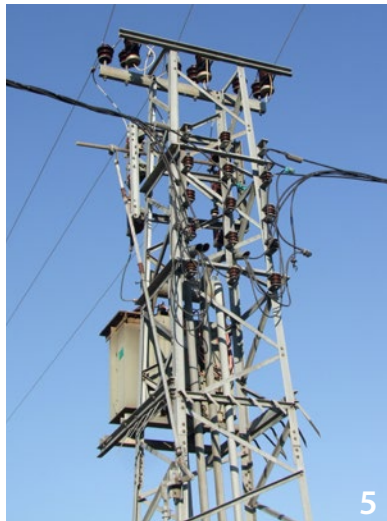
5 Transformatormasten aus Stahlgitter mit Stützisolatoren 10-20 kV (Golemo Konjari ID466) – Totfund Star *S. vulgaris*, Türkentaube *S. decaocto* – 5 Transformer pole made of steel mesh with pin insulators, 10-20 kV (Golemo Konjari ID466) – found dead Starling *S. vulgaris* and Collared dove *S. decaocto*

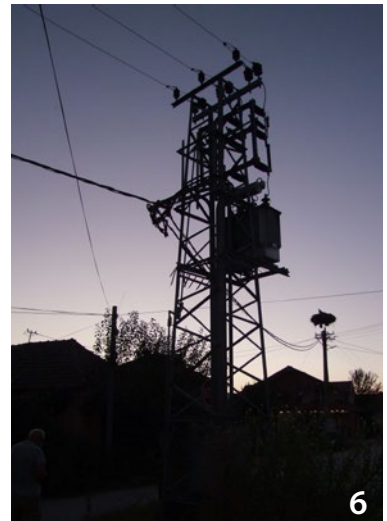
6 Transformatormasten aus Stahlgitter mit Stützisolatoren 10-20 kV (Krusheani ID476) – Totfund Weißstorch *C. ciconia* – 6 Transformer pole made of steel mesh with pin insulators, 10-20 kV (Krusheani ID476) – dead White stork *C. ciconia*

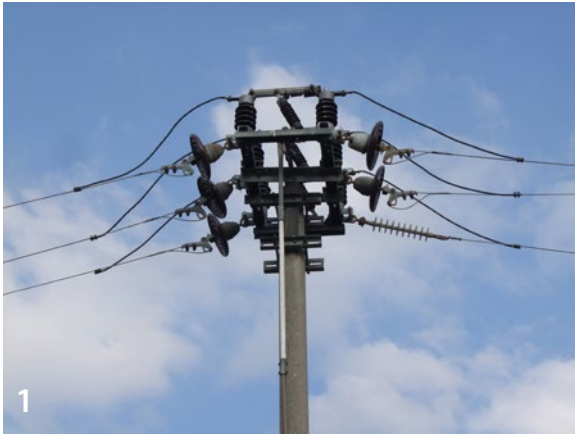
1 Schaltermasten mit isolierter Überbrückung zur Schalterebene und horizontalen Isolatorenketten aus Keramik und Komposit 10-20 kV (Gneotino ID395) – Totfund Weißstorch *C. ciconia* – 1 Switch pole with insulated dorsal jumper cable to the switch level and horizontal ceramic insulators and composite insulator string, 10-20 kV (Gneotino ID395) – found dead White Stork *C. ciconia*

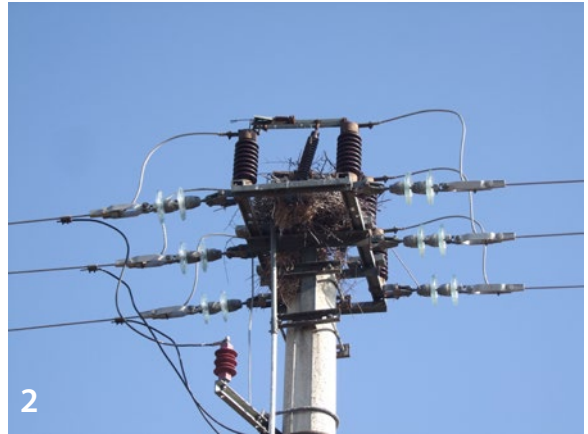
2 Schaltermasten mit nicht isolierten Überbrückung zur Schalterebene und horizontalen Isolatorenketten aus Glas (Krivogashtani ID499) – Totfund Rötelfalke *F. naumanni* (Nest der Nebelkrähe *C.c.cornix* mit Nest des Weidensperings *P. hispaniolensis*) – 2 Switch pole with uninsulated jumper cable to the switch level and horizontal glass insulator strings (Krivogashtani ID499) – found dead Lesser kestrel *F. naumanni* (nest of Hooded crow *C. c. cornix* with nest of Willow sparrow *P. hispaniolensis*)

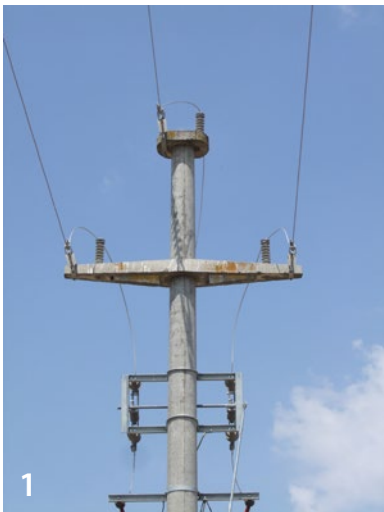
1 Endmasten mit Stützisolatoren aus Komposit 10-20 kV (Trap ID 358) – Totfund Weißstorch *C. ciconia* – 1 Terminal pole whit uninsulated jumper cables mounted on composite pin insulators 10-20 kV (Trap ID 358) – found dead White stork *C. ciconia*

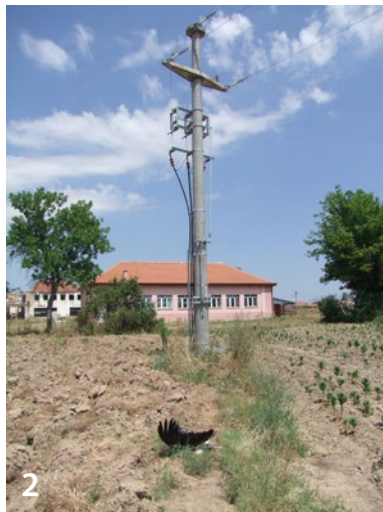
2 Endmasten mit Stützisolatoren aus Komposit 10-20 kV (Trap ID 358) – Totfund Weißstorch *C. ciconia* – 2 Terminal pole whit uninsulated jumper cables mounted on composite pin insulators 10-20 kV (Trap ID 358) – found dead White stork *C. ciconia*

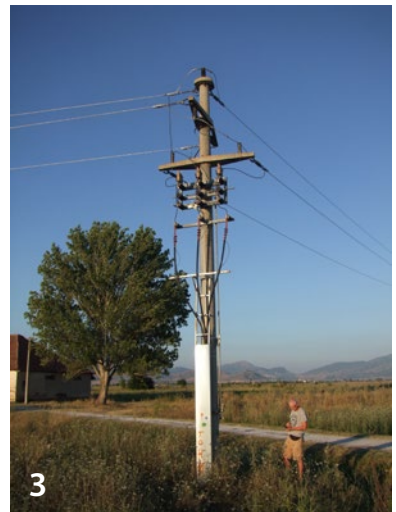
3 Endmasten mit Stützisolatoren aus Komposit 10-20 kV (Slavej ID473) – Totfund Weißstorch *C. ciconia* (3 Tage vor unserem Besuch elektrokutiert) – 3 Terminal pole whit uninsulated jumper cables mounted on composite pin insulators 10-20 kV (Slavej ID473) – found dead White stork *C. ciconia* (electrocuted 3 days before our visit)
